病理検査における医療安全

～検体混入を防ぐための作業工程の見直し～

検査科病理係

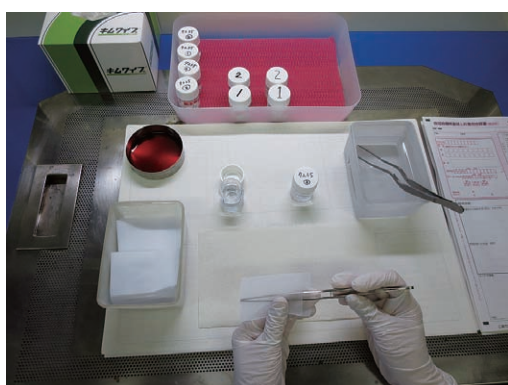
写真1 改善前の検体処理の様子

溝が付いたルーツェ型ピンセット(写真1, 2)を1～2本使用し複数検体を扱っていました。1検体を処理した後に容器に溜めておいた水でピンセットを軽くすすぎます。さらに目に見える検体が付着した場合にはキムワイプで拭いた後、水ですすいでいました。

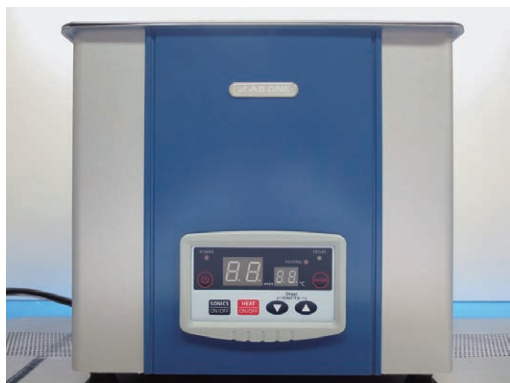
写真3 超音波洗浄機
アズワン株式会社 AS22GTU

引き続き、洗浄器具について検討を行ったところ、超音波洗浄機が候補として上がってきました。超音波洗浄機とは超音波によって微細な泡を発生させ、泡の破裂によって物体の表面から汚れを浮き上がらせる仕組みの洗浄装置です。機器の大きさもコンパクトで、比較的安価ということもあり、導入可能と考えました。

【改善点2】超音波洗浄機を導入し、洗浄する。(写真3, 4)
