病理検査における医療安全

～検体混入を防ぐための作業工程の見直し～

検査科病理係

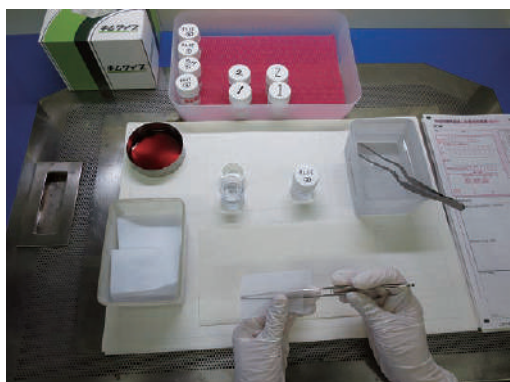
溝が付いたルーツェ型ピンセット(写真1, 2)を1～2本使用し複数検体を扱っていました。1検体を処理した後に容器に溜めておいた水でピンセットを軽くすすぎます。さらに目に見える検体が付着した場合にはキムワイプで拭いた後、水ですすいでいました。

写真1 改善前の検体処理の様子

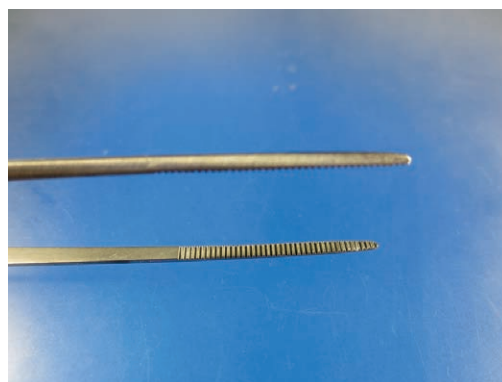
写真2 ピンセット先の拡大、溝付き

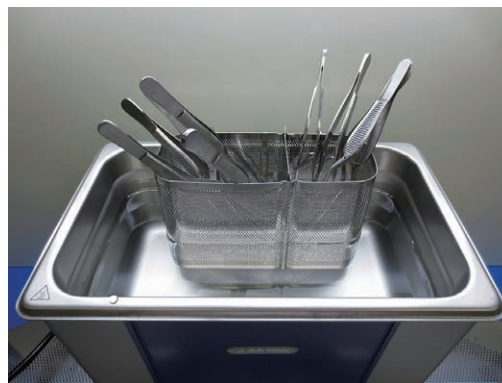
【改善点2】超音波洗浄機を導入し、洗浄する。(写真3, 4)

写真4 洗浄の様子
